洪水の環境史

—バングラデシュ中央部、ジャムナ川中流域における地形環境変遷と屋敷地の形成過程—

宮本 真二*・内田 晴夫**・安藤 和雄***・ムハマッド・セリム****

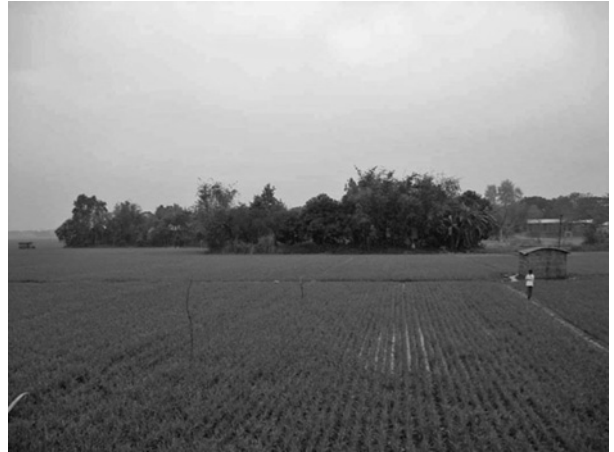
写真1 バングラデシュ中央部、ジャムナ川中流域に分布する屋敷地（バリ・ビティ：*bari-bhiti*）と水田景観（2008年2月、宮本真二撮影）

このような毎年の雨季に発生する洪水に対処すべく、写真1にみるように、居住域はバリ・ビティ (*bari-bhiti*) と呼ばれる屋敷地が、氾濫原の自然堤防、またはポイントバー上に人工的に土盛りをしてつくられている¹⁴⁾。つまり、毎年の雨季の洪水によって、この比高が高い屋

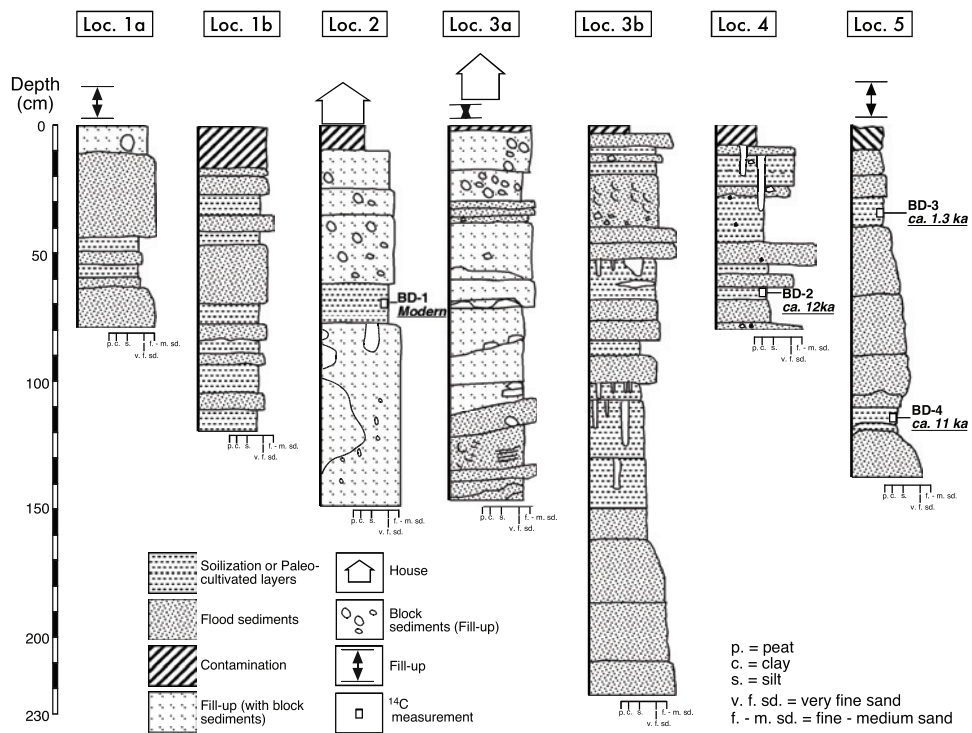
第7図 ドッキンチャムリア村 (Dokshin Chamuria) における表層堆積層・相と年代 (未較正)

第6図には、ドッキンチャムリア村の屋敷地の分布²¹⁾と5つの調査地点を示す。また、第7図には、その表層堆積層・層を示す。ただ、この地図で描かれているのは1980年代の土地利用であり、現時点の土地利用とは相違する。

以下に年代測定結果と堆積層・相を各地点ごとに記載する。なお、同一地点においても a、b と区分しているのは、隣接地点で、盛土という人為的な改変を行った堆積層（上部）と、それより下部の自然（一次）堆積層の違いを明確にするために実施した。しかし、現段階では分析途上であり標高ごとの考察は行わない。
